UNIVERSIDAD DE JAÉN, ESPAÑA

**Estudio y Protección del Patrimonio Arquitectónico en
Cantera del Centro Histórico de la Ciudad de Oaxaca de
Juárez (México).**

***MEMORIA PARA OPTAR AL GRADO DE DOCTOR
PRESENTADA POR***

Jaén, España 2018

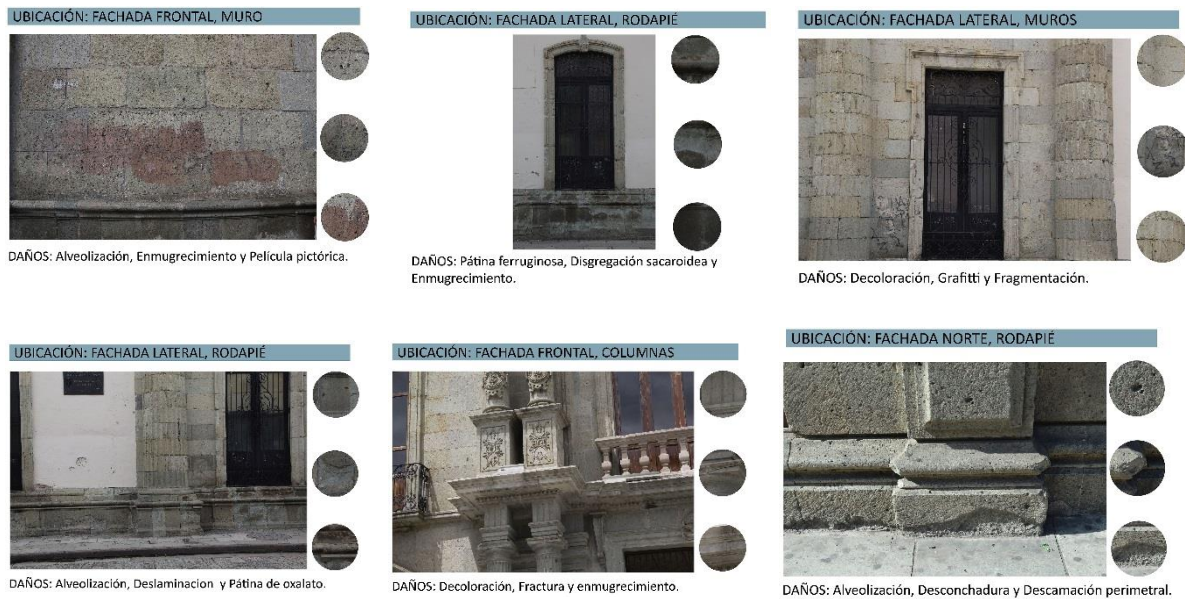
El levantamiento in situ fue realizado en los meses de octubre de 2017 a marzo de 2018, encontrando los diferentes tipos de daño que se presentan en la catalogación, ejemplo de estos daños como lo demuestran las siguientes imágenes (ver figura 3.6).

Figura 3.6. Diferentes tipos de daños que se presentan en la Arquitectura de Piedra Cantera en la Ciudad de Oaxaca, ejemplo presentado el edificio del Instituto de Ciencias y Artes, ubicado en Av. Independencia esquina Macedonio Alcalá S/N. Fuente: el autor.

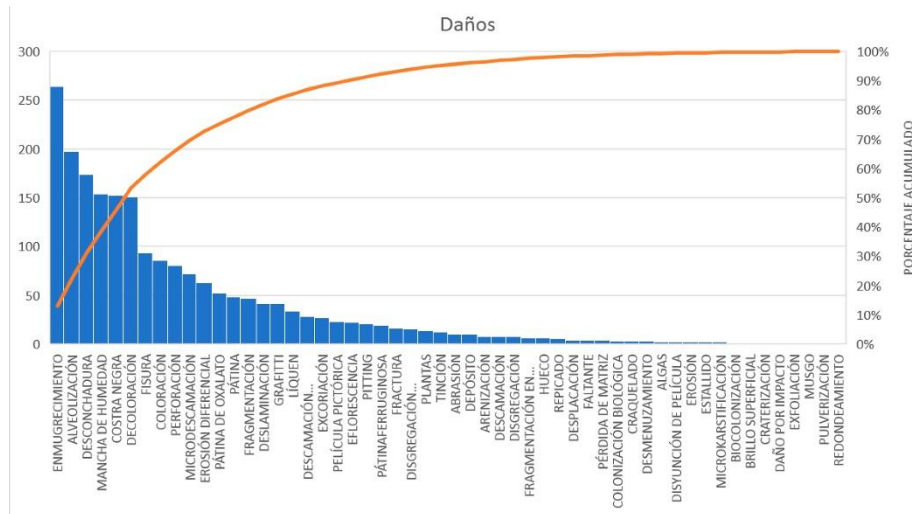
Además de la decoloración casi blanca debida a líquenes, la coloración roja afecta a algunas piedras angulares. La deslaminación y las pátinas se observaron principalmente en las superficies de la orientación de oriente, sometidas a vientos secos. Estos patrones de deterioro son más dañinos para las piedras que los anteriores afectando así las fachadas. (Figura 3.9).

Figura 3.7. Frecuencia de daños en la piedra general. Fuente: el autor.

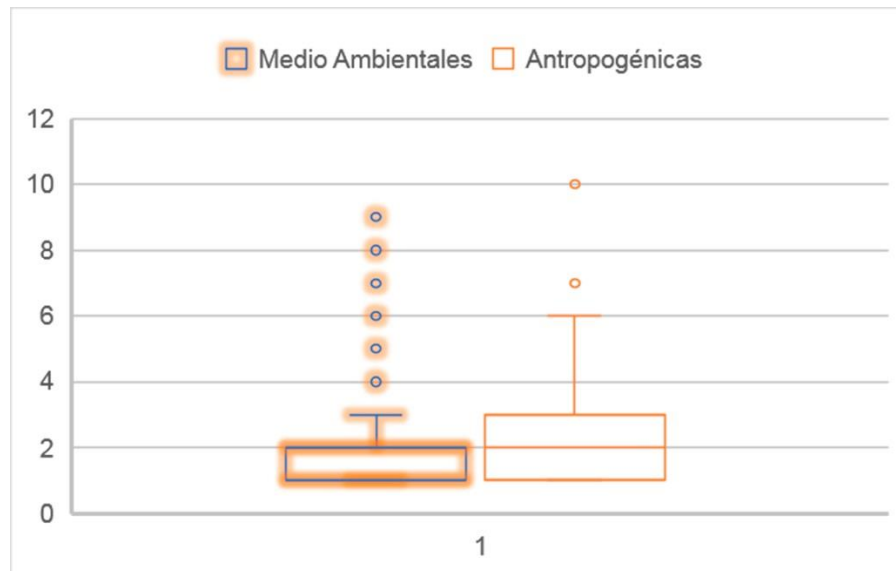
Las causas de daños que se presentan con mayor frecuencia son los antropogénicos, siendo el hombre el que más daño hace a los edificios, se rechaza la hipótesis H_A , siendo no menos importante los daños medios ambientales más frecuentes en las edificaciones. (ver figura 3.10).

Figura 3.8. Frecuencia de daños medio ambientales y antropogénicas. Fuente: el autor.

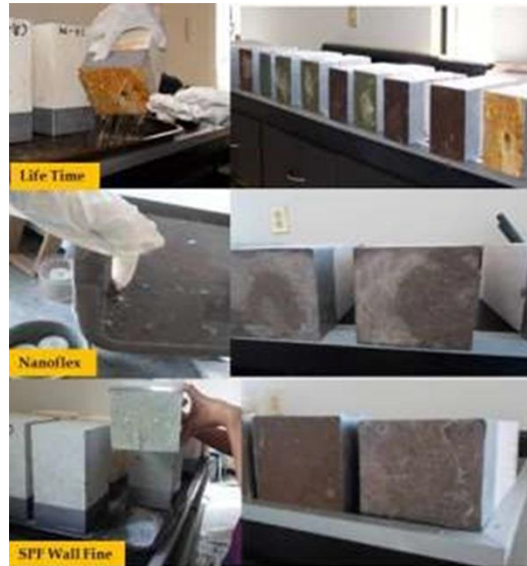
En la misma Figura 4.4, se observa la reacción del recubrimiento de NF, en este caso la sustancia se secó y se generó un polvo blanco, mismo que se adhirió a la superficie del espécimen; y después de la inspección visual se observó la misma apariencia física de la piedra, conservando su característica inicial.

Figura 4.4. Especímenes después de la aplicación de los recubrimientos— Método de absorción.

Con el recubrimiento LT, presento efectos diferentes a los otros agentes, al aplicarlo y retirar las piezas del contenedor esta estaban unidas al recipiente mediante una pasta gelatinosa y viscosa, lo cual genero dificultad para retirar la superficie del espécimen, ya que este agente se solidifico y adhirió al elemento, provocando que el color de la piedra se intensificara, y después de la limpieza del elemento, este recupero su color original. En la Figura 4 se pueden observar dichos efectos.

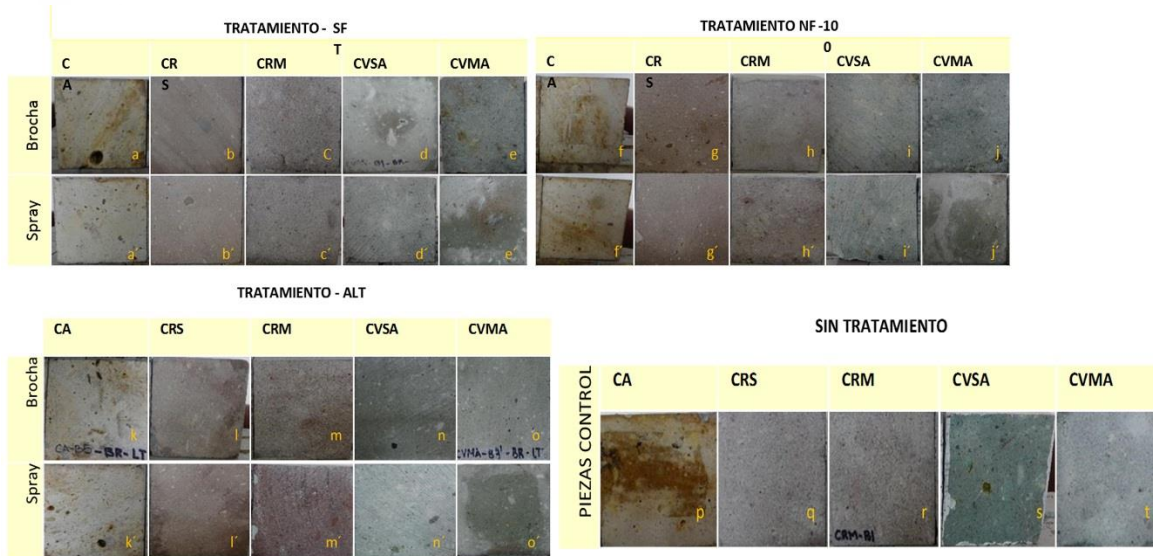
Se hicieron pruebas idénticas a 6 meses y 1 año, los resultados indicaron que las piezas muestran un deterioro, las alteraciones superficiales en el caso de la cantera amarilla (CA) son más evidente al adquirir una tonalidad oscura (pátinas de lavado) y de color negro (hongos); la cantera verde (CVMA) también se agudizo, después de disminuir la intensidad de su tonalidad original adquiriendo un color amarillento, tanto las piezas con tratamiento o sin tratamiento, además se observó que existe una pérdida de material principalmente en las aristas de las piedras. En la cantera rosa (CRS) las alteraciones son de orden superficial adquiriendo una tonalidad sepia en las zonas inferiores en mayor exposición a la humedad. La cantera rosa (CRM) y la cantera verde (CVSA) son las que presentaron menores cambios, patinas de lavado en la parte inferior de las piezas, como se demuestra en la Figura 4.6. y 4.7

Figura 4.6. Reacciones observadas en las muestras sometidas a la cámara de humedecimiento y secado a seis meses.

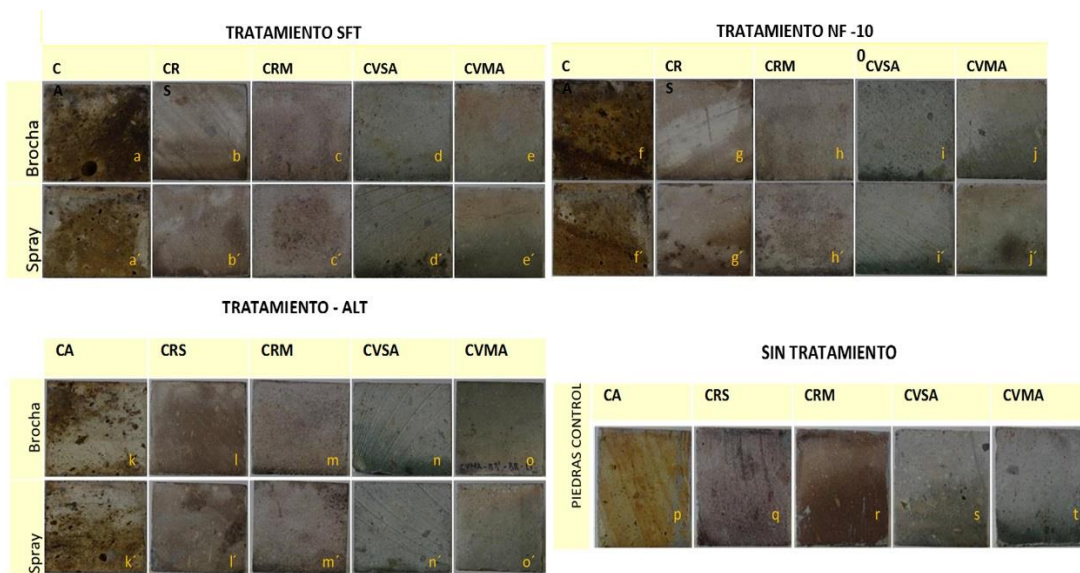
Figura 4.7. Reacciones observadas en las muestras sometidas a la cámara de humedecimiento y secado a un año.

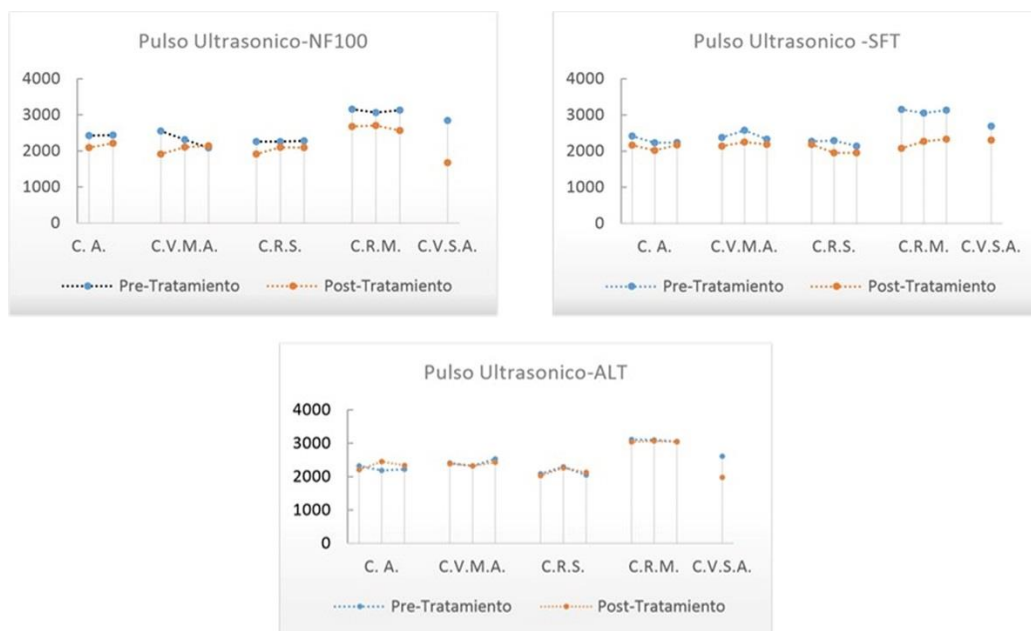
Se realizó un análisis de los datos obtenidos en la prueba del pulso ultrasónico pre-post tratamiento, y se observan reacciones diferentes, en dos de los casos se observa una disminución en la velocidad del pulso y en el tercer caso se observa una similitud en los dos resultados, ante esto se plantean dos hipótesis del porque el incremento de su dureza superficial, en cualquiera de los dos casos es beneficioso ya que al endurecerse la superficie la hace menos susceptible al daño mecánico y por otra parte el incremento de su resistividad eléctrica hace más difícil la transferencia de electrones a través del material. Crea una barrera aislante que dificulta el tránsito de los agentes agresivos hacia el interior de la piedra como se demuestra en la Figura 4.8.

Figura 4.8. Comparación de la prueba pulso ultrasónico pre y post tratamiento.
