TESIS DOCTORAL

*ANÁLISIS DE CORROSIÓN
EN TORNILLOS PROTÉTICOS
DE PRÓTESIS SOBREIMPLANTES DENTALES.
ESTUDIO DE AISLAMIENTO Y
RESISTENCIA BASADA EN NUEVOS
MATERIALES.*

Linares 2018

UNIVERSIDAD DE JAÉN
ESCUELA POLITÉCNICA SUPERIOR DE LINARES

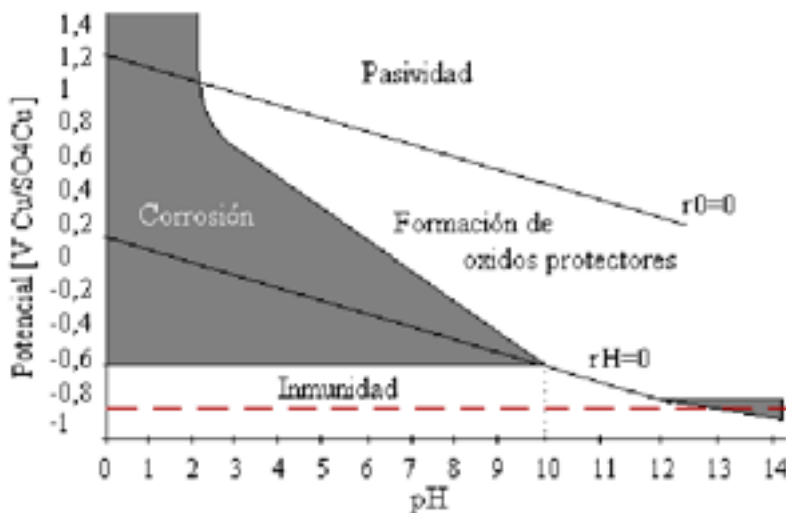
Figura 8 Esquema de pasivación del Titanio. Tomada web Ingenierosdelacrisis.wordpress.com

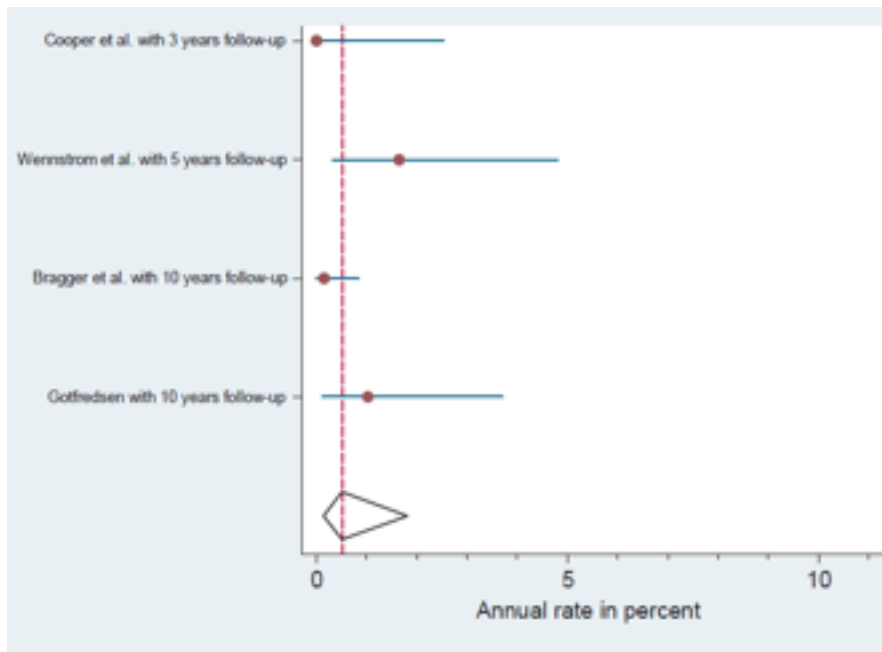
Figura 18. Aparición de fracturas en tornillos protéticos en implantes conexión interna en tasa anual en tanto por ciento. Gracis et al 2012

Esta complicación de la fractura de tornillos protéticos es considerada en una revisión sistemática llevada a cabo por Gracis en la revista más prestigiosa de la implantología *Clinical Oral Implant Research* a cuenta de una revisión de las conexiones protésicas y sus implicaciones, como la complicación más frecuente en implantología, mostrando las siguientes tablas en función de la aparición de este fenómeno y su relación con el tipo de conexión por año según autores (Gracis, 2012).

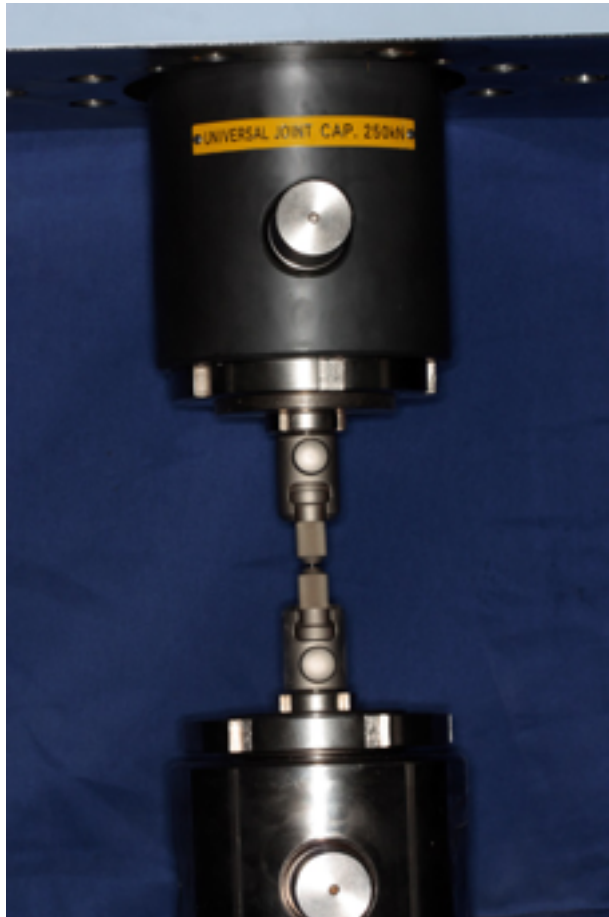
Figura 72. Máquina universal de ensayos Shimadzu con útiles específicos para ensayar los tornillos protéticos. EPS Linares. Fuente propia.
