HISTORIA DE UNA ESCALERA

PEDRO GALERA ANDREU

HISTORY OF A STAIRCASE

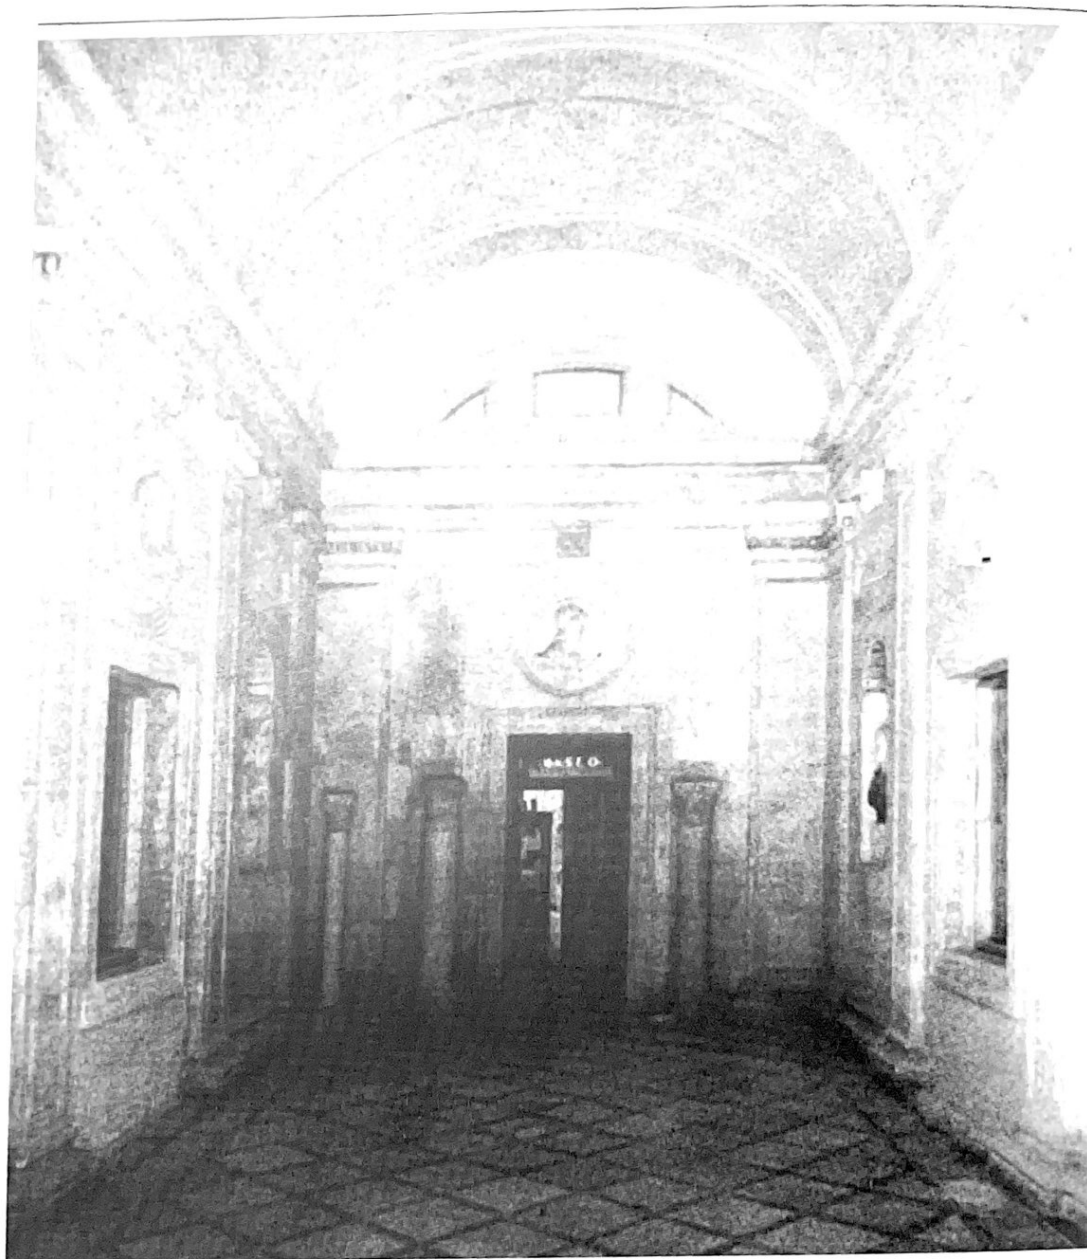
4. Zaguán norte antes del descubrimiento de la escalera. Palacio de Carlos V.
Foto: Archivo Patronato de la Alhambra

No obstante, la intervención más fuerte, aquella que iba a suponer el soterramiento de la escalera vendría más tarde, mediada la década de 1950, al decidir el Patronato de la Alhambra que una vez instalado el Museo de la Alhambra en la planta alta de la crujía occidental de Comares, decisión tomada diez años antes²², cambiar la primitiva entrada al mismo dispuesta en el patio de acceso al Mexuar, por la del zaguán norte del Palacio de Carlos V como entrada más directa y digna, aunque ello supusiera la pérdida de la escalera y una sensible transformación del espacio y del alzado de sus muros.

Responsable del proyecto fue el entonces arquitecto de la Alhambra, Francisco Prieto-Moreno, quien aprovechó el clasicismo del alzado de los muros con su simétrica ordenación de huecos, nichos avenerados y ventanas, alternantes, para resaltarlos al echar el forjado debajo de la línea del basamento de las pilastras y romper los alfeizares de las tres ventanas transformándolas en otras tantas puertas de comunicación, de las cuales la

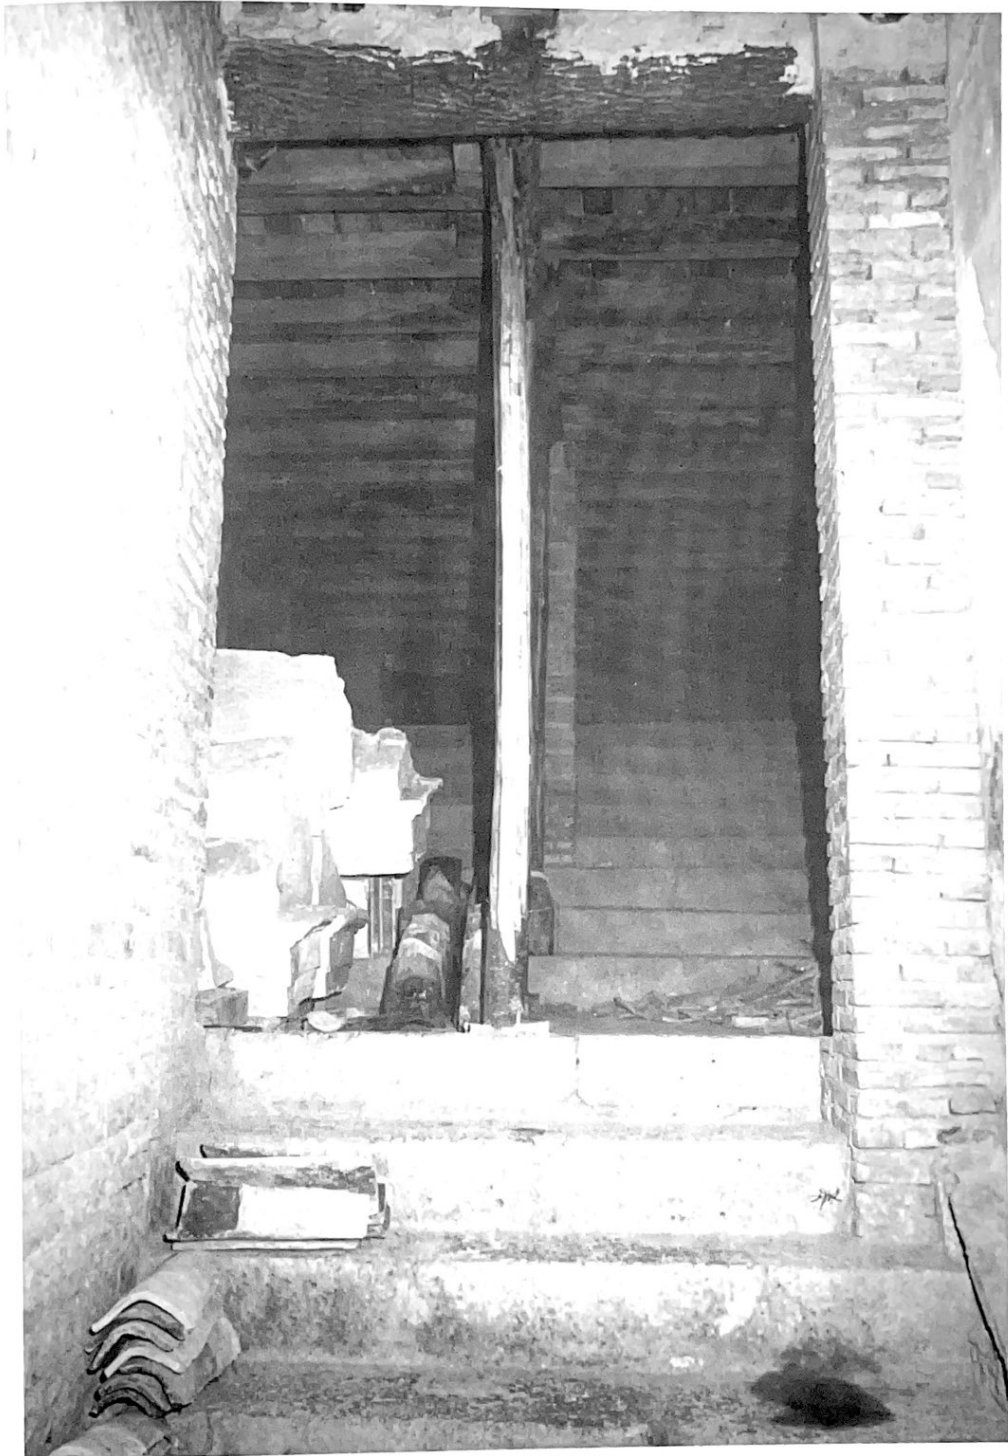
5. Escalera del zaguán norte con el forjado encima, antes de su descubrimiento.
Foto: Archivo Patronato de la Alhambra

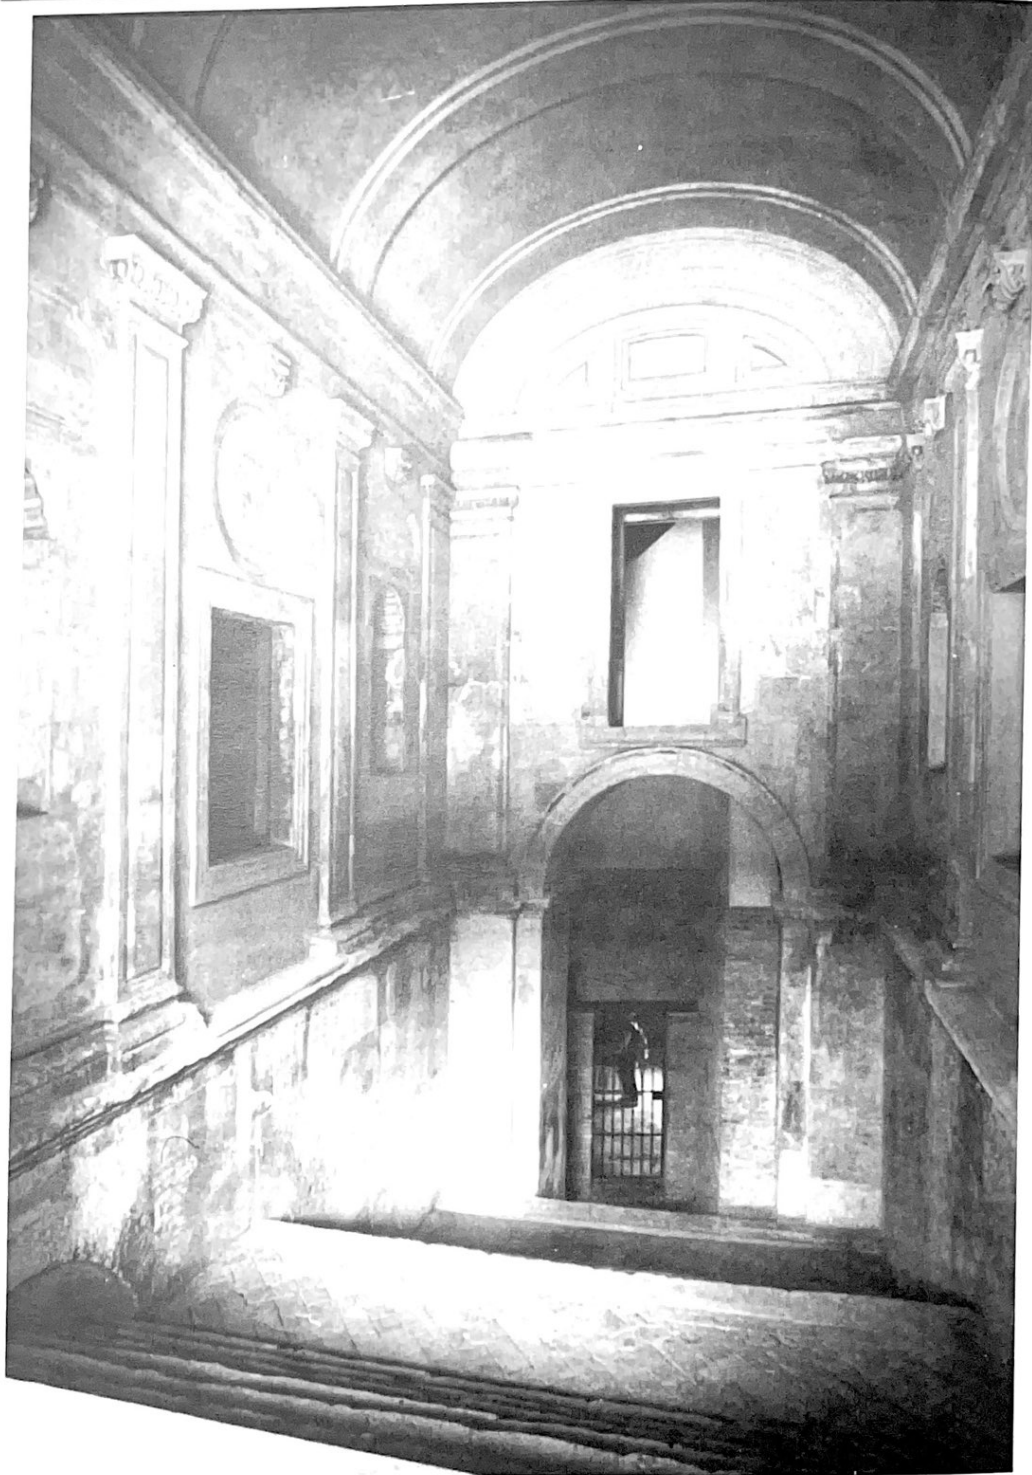
6. Escalera del zaguán norte desde el patio del Palacio de Carlos V, estado actual.
Foto: Valentín García Baca

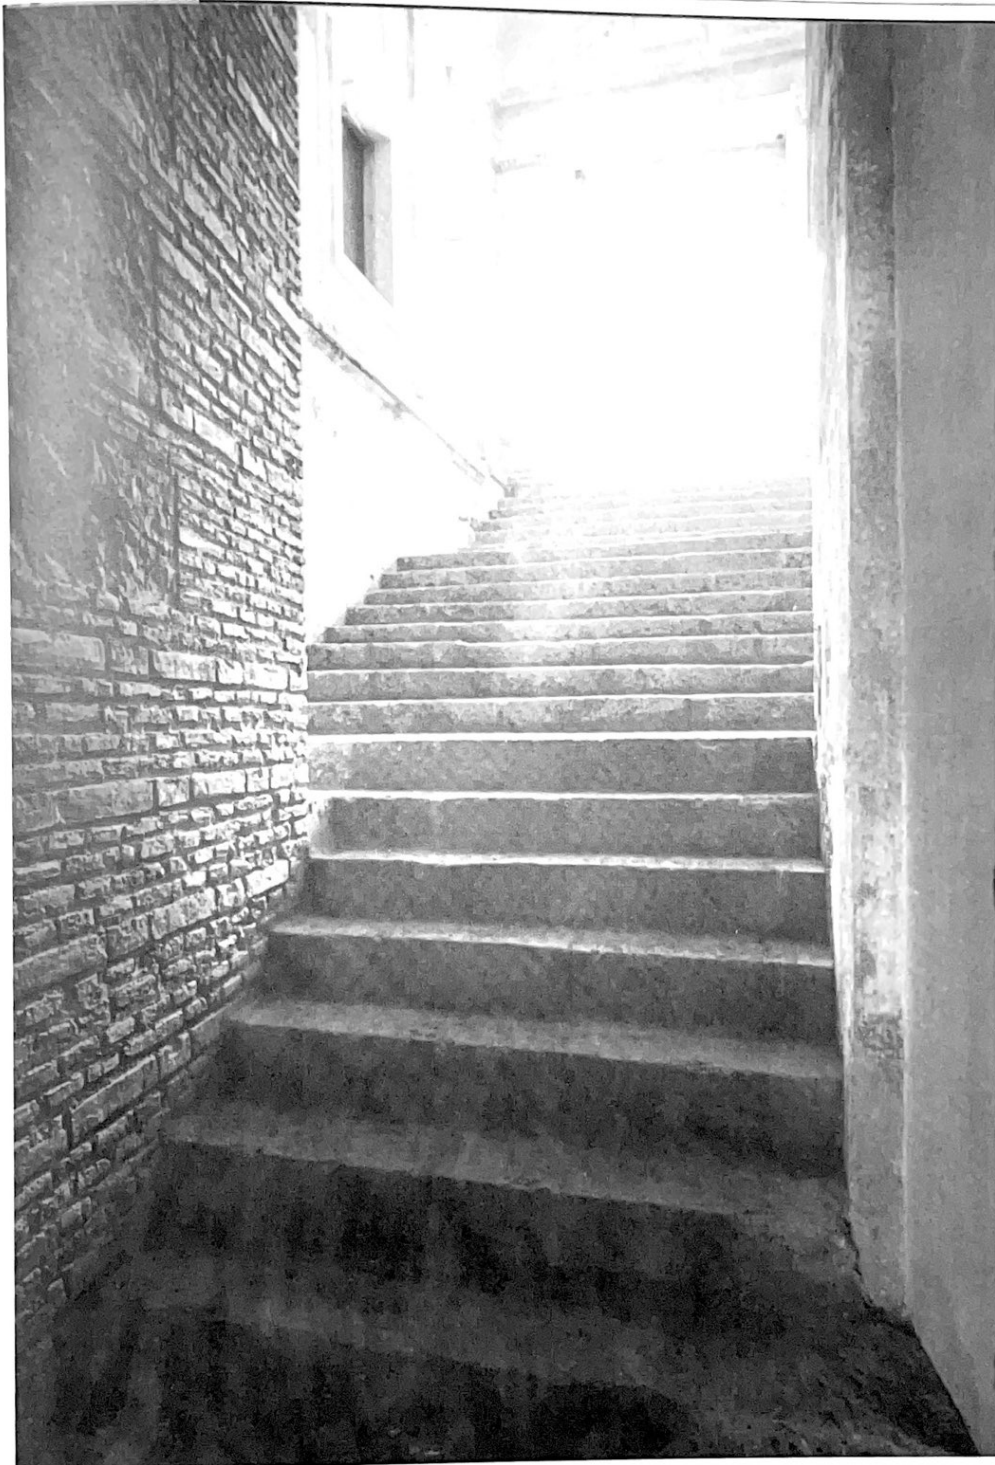
9. Peldaños de la escalera del zaguán norte, estado actual.
Foto: Valentín García Baca
