# Estudio de la influencia de la adición de fibras en la rotura en modo II de matrices cuasifrágiles

Fernando Suárez Guerra<sup>1</sup>, Luis A. Felipe Sesé<sup>1</sup>, Francisco J. Castilla Gonzalo<sup>1</sup>, Francisco A. Díaz Garrido<sup>2</sup>

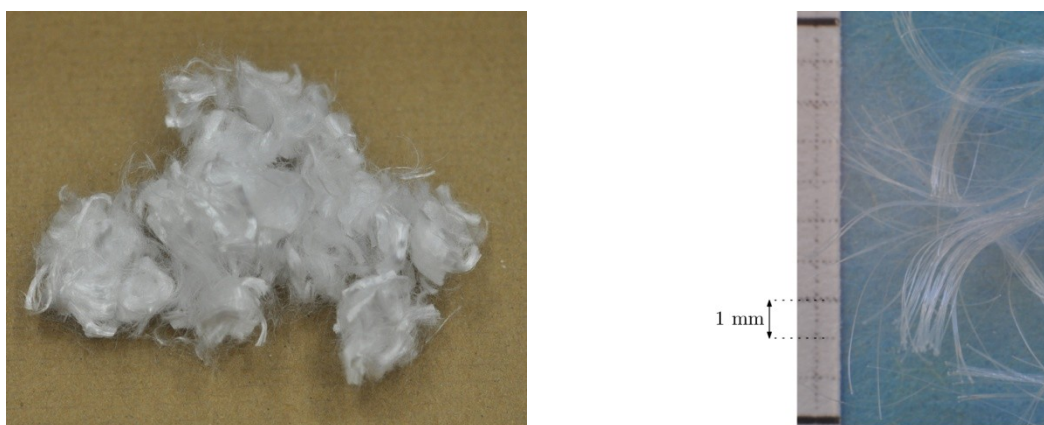
**Figura 4:** Fibras de polipropileno empleadas como refuerzo y detalle de los extremos de las fibras.

El refuerzo consiste en microfibras monofilamento de polipropileno que presentan una longitud de 12 mm. y un diámetro de 31  $\mu\text{m}$ . Están fabricadas por Sika bajo la denominación Sikafiber M-12, son de color blanco y su aspecto se muestra en la Figura 4.

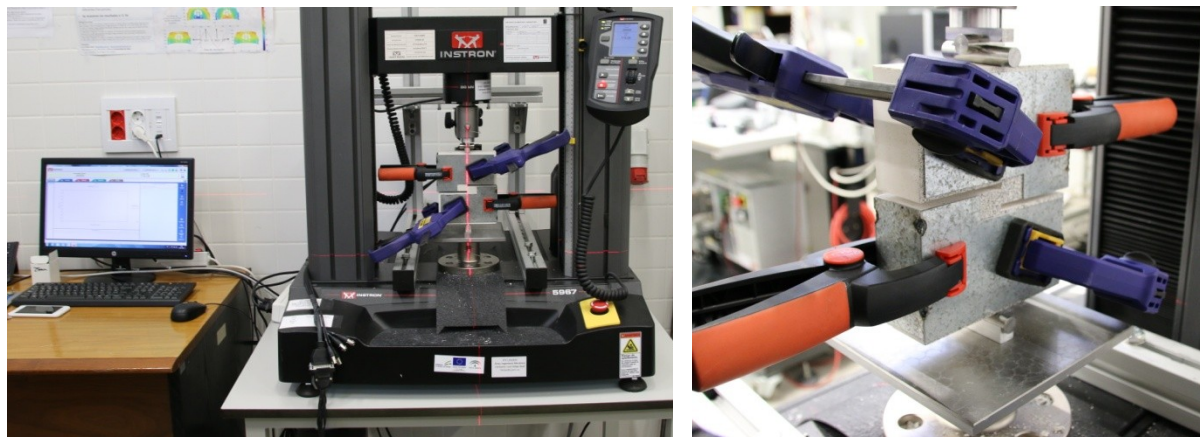
**Figura 6:** Montaje experimental del ensayo de *push-off*.

La Figura 6 muestra el montaje experimental de este ensayo. La probeta se reforzó con unas chapas metálicas fijadas con gatos mecánicos, tal y como muestra la Figura 6(b) para evitar efectos espurios provocados por daños locales no relacionados con la rotura por cortante. En otros estudios realizados sobre probetas de hormigón reforzado con fibras plásticas, estos problemas se solventaban pegando láminas de fibra de carbono sobre la

probeta [24, 25], pero en este caso, el refuerzo mostrado en la figura ha demostrado ser suficiente, con el beneficio añadido de facilitar el montaje del ensayo para cada una de las probetas. Para garantizar la alineación del ligamento con la carga se empleó un nivel láser autonivelante, tal y como se puede observar en la Figura 6(a).

(a) Aspecto general del montaje.

(b) Detalle del refuerzo exterior.
