Listado nº: 49

Listado con los croquis y reseñas de campo de los puntos de control de las Hojas 926 1-1 y 1-2 del ICA

Croquis de campo con la identificación de los puntos de control, localización sobre cada cuadrante (figura A3.7), código de identificación (tabla A4.1), corrección por excentricidad (figura A3-13) y observaciones.

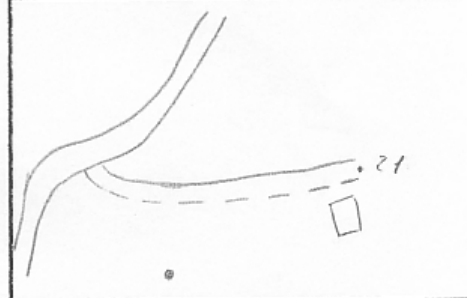
Número: 21	E5
Código: cmf	Corrección: OK
Obs.:

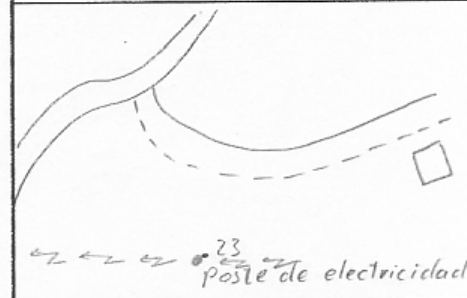
Número: 23	E5
Código: tor	Corrección: OK
Obs.: Es un poste de \varnothing 0,40 m

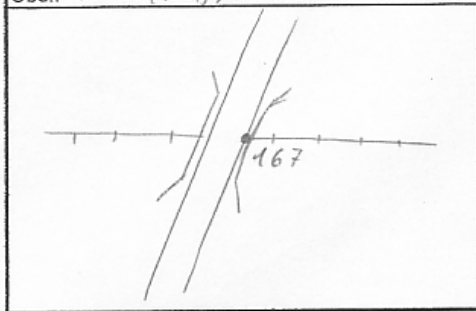
Número: 167	DS
Código: frx	Corrección: OK
Obs.: AL TRATARSE DE UNA CARRETERA ANCHA (10M), TOMO EN UN LADO

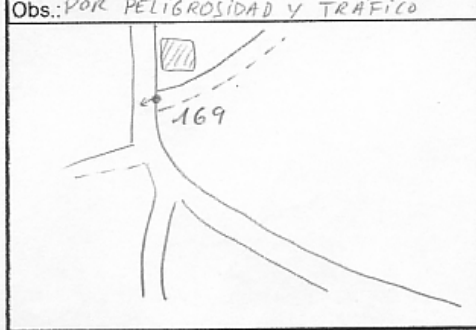
Número: 169	D4
Código: cmx	Corrección: SWW-3
Obs.: NO SE PUEDE TOMAR EL CENTRO POR PELIGROSIDAD Y TRÁFICO

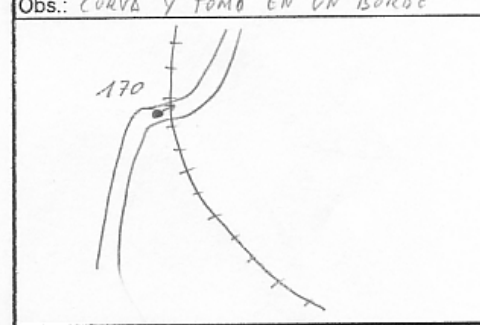
Número: 170	C4
Código: frx	Corrección: NE-1
Obs.: NO HAY VISIBILIDAD EN LA CURVA Y TOMO EN UN BORDE

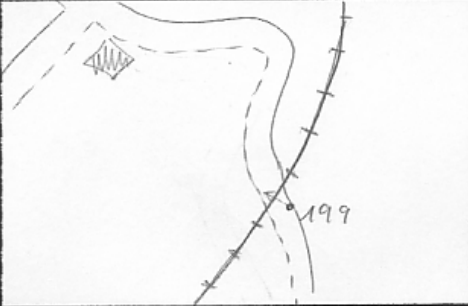
Número: 199	AS
Código: Frx	Corrección: NWN-2
Obs.: TOMADO EN UNO DE LOS MARGENES DE LA VÍA. MALA VISIBILIDAD.

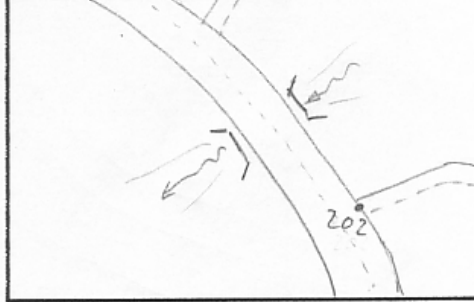
Número: 202	AS
Código: CZX	Corrección: OK
Obs.: ES UNA CARRETERA DE 10 m DE ANCHO Y TOMO EL BORDE

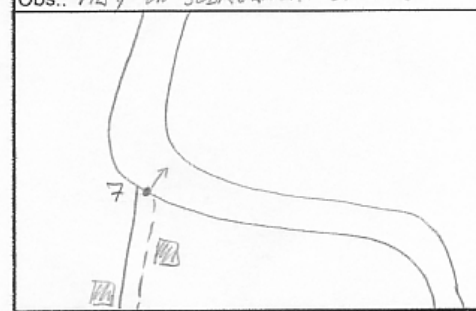
Número: 7	AS
Código: c2x	Corrección: NE-5
Obs.: HAY UN SOBREALCHO EN CURVA

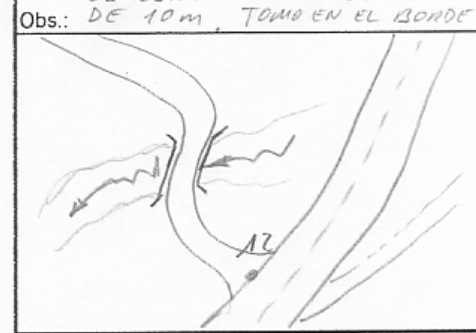
Número: 12	BG
Código: c1x	Corrección: OK
Obs.: LA CORRECTORA MIDE MAS DE 10m, TOMO EN EL BORDE

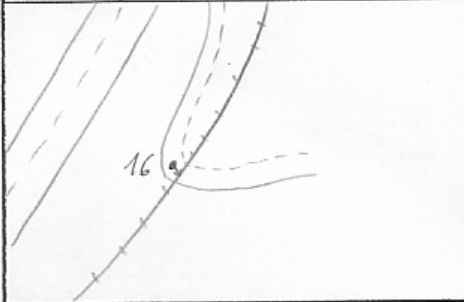
Número: 16	A7
Código: frx	Corrección: SE-2
NO TOMO EL CENTRO POR FOLTA DE VISIBILIDAD EN CURVA

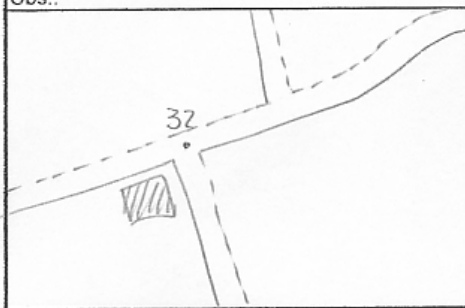
Número: 32	A2
Código: cmx	Corrección: OK
Obs.:

The sketch shows a road intersection. A point labeled '32' is marked with a dot at the corner of the intersection. A hatched rectangular area is drawn on the road to the left of the intersection.

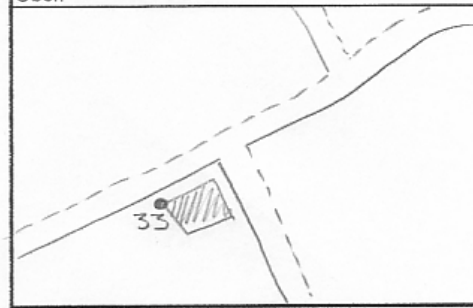
Número: 33	A2
Código: pap	Corrección: OK
Obs.: PUNTO DE APOYO N° 16

The sketch shows a road intersection. A point labeled '33' is marked with a dot at the corner of the intersection. A hatched rectangular area is drawn on the road to the left of the intersection.

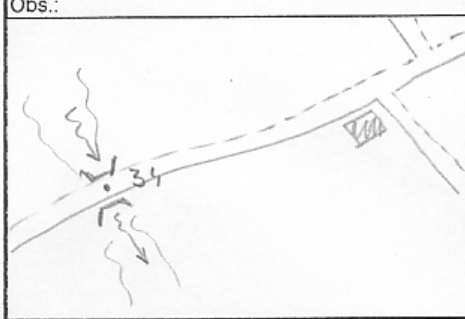
Número: 34	A2
Código: odf	Corrección: OK
Obs.:

The sketch shows a road intersection. A point labeled '34' is marked with a dot near the intersection. A stream or ditch is drawn on the left side of the road, with arrows indicating flow.

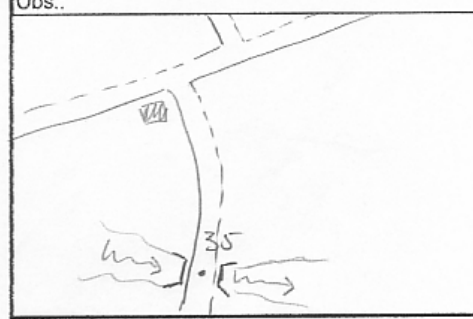
Número: 35	B2
Código: odf	Corrección: OK
Obs.:

The sketch shows a road intersection. A point labeled '35' is marked with a dot near the intersection. A stream or ditch is drawn on the left side of the road, with arrows indicating flow.

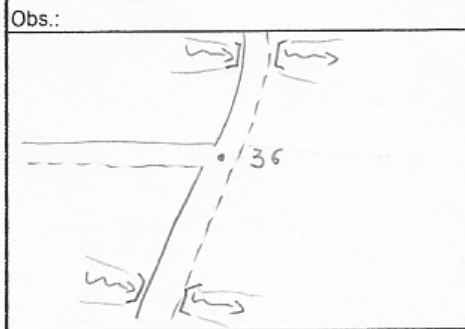
Número: 36	B2
Código: cmx	Corrección: OK
Obs.:

The sketch shows a road intersection. A point labeled '36' is marked with a dot at the intersection. Arrows indicate the direction of traffic flow on the roads.

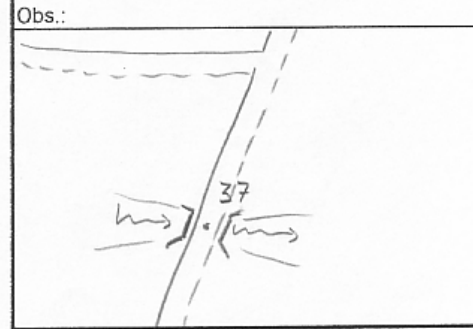
Número: 37	B2
Código: odf	Corrección: OK
Obs.:

The sketch shows a road intersection. A point labeled '37' is marked with a dot at the intersection. Arrows indicate the direction of traffic flow on the roads.

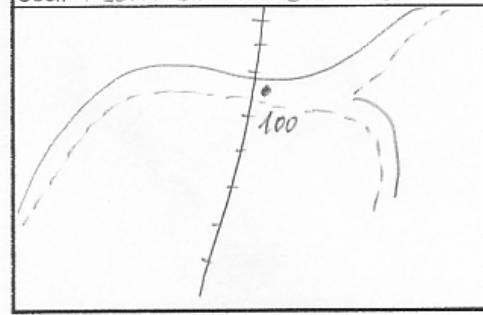
Número: 100	E7
Código: Frx	Corrección: W-4
Obs.: TOMADO EN UN BORDE POR FALTA DE VISIBILIDAD

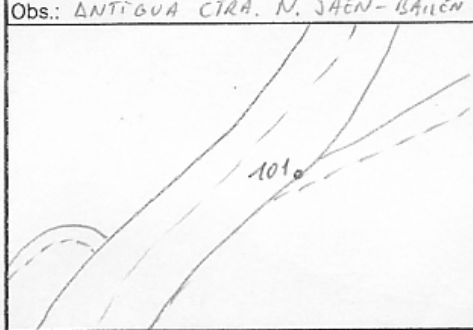
Número: 101	E7
Código: C1x	Corrección: OK
Obs.: TOMADO EN EL BORDE DE LA ANTIGUA CTRA. N. JAÉN-BAILÉN
